# 风力发电场35kV动态无功补偿装置（SVG）跳闸故障处理与分析

**【摘要】**随着一带一路的开发与建设，东西部创新合作的逐渐加强，西电东送的战略逐步实施与推进，新能源产业的发展与壮大功不可没。随着新能源产业的发展壮大，越来越多的风力发电机组的投产运行。风电产业集群增大，产品种类的多样，而且都处在风能资源丰富的偏远地区，环境相对恶劣，运营与维护相对困难，风电场人员配置较少，员工工作经验少。当风电场出现故障动态无功补偿装置（SVG）跳闸动作后，工作人员经验相对缺乏，查找故障原因与处理故障的不及时，产生发电损失。以某风电场 35kV 动态无功补偿装置（SVG）跳闸为例，通过分析事故经过的动作报文与故障录波波形，可以快速找到故障点，尽快排除故障，并对此次事故进行分析。

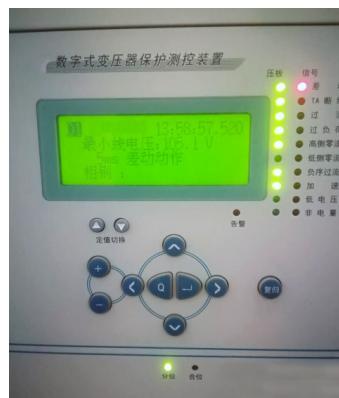
图 1 数字式变压器保护测控装置

13 时 58 分，35kV4#SVG 差动保护动作开关跳闸，动作电流：0.17A，保护定值：0.12A，跳闸时风速 8.60m/s，负荷 207.2MW。如图 1 数字式变压器保护测控装置所示。

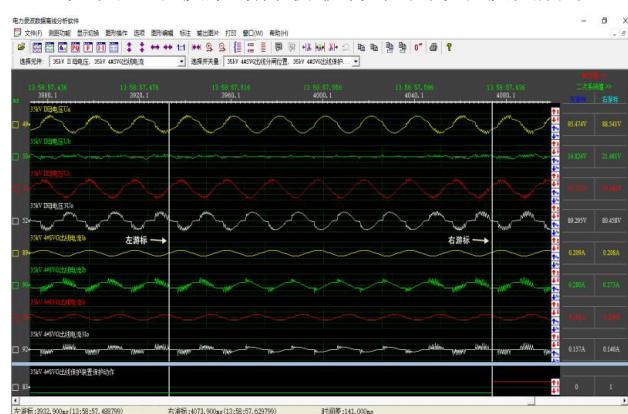
图 2 故障录波图

右游标显示 13:58:53.629779 时刻 35kV4#SVG 出线保护装置保护动作启动。

如图 2 录波数据分析软件中故障录波图所示。

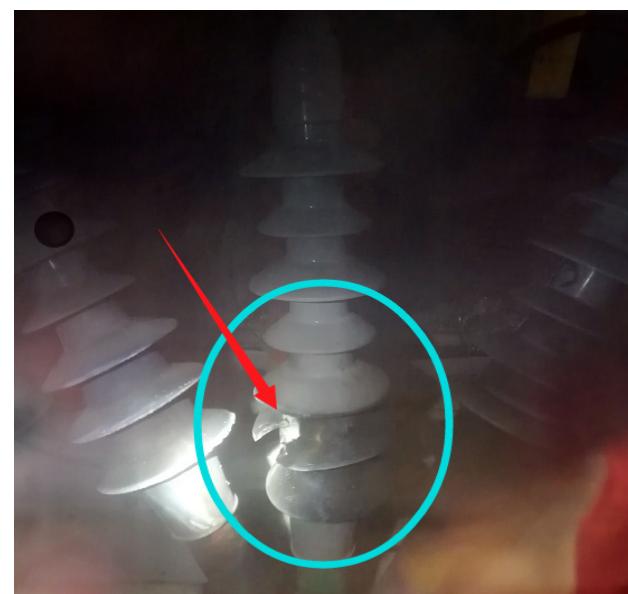
图 3 故障点照片

经现场人员巡视检查发现 4#SVG 开关柜内 B 相电缆头被击穿，详见下图。

故障产生的明显现象是电缆头热缩护套有明显烧损，主绝缘损坏，电缆芯露出。电缆的绝缘击穿的原因主要为如下的 6 个方面：

对损坏的电缆进行分析，发现绝缘烧损的地方，在电场强度最大的铜屏蔽层断口和半导体层的断口

处，并发现有部分电缆在剥除半导电层的时候，主绝缘层上有显眼的刀痕。这些损伤有可能造成主绝缘受损。

①铜屏蔽层断口处有因未处理平整而遗漏的尖角毛刺，导致放电。

②施工作业时主绝缘在半导体剥切时被划伤，从而绝缘薄弱，导致击穿。

③冷缩管的应力锥未套到在半导电层上，电缆制作方法未按照流程操作或因为长时间未保养而导致脱落，使电应力场最集中处被击穿。
